溶接トラブル 15. チタン硬化肉盛時の溶接割れ

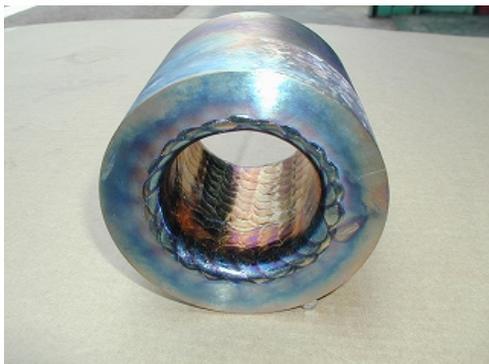
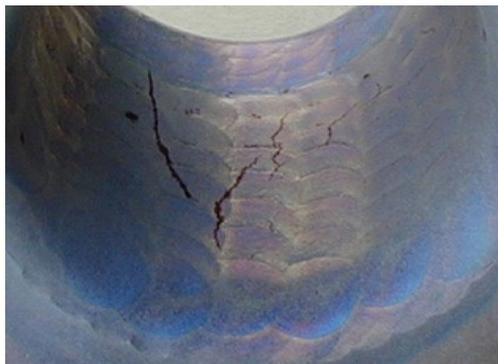
- ・事例 チタン製バルブ部品の硬化肉盛をしたが、肉盛不足があり、再度その上から肉盛を行った所、硬化肉盛部に割れが発生した。

写真1 溶接外観溶接割れ部

- ・原因 硬化肉盛処理を行った部分は、常温では、伸びはほとんどなくその上に肉盛を行った為、溶接時の熱歪で割れが入ったと考えられる。

- ・対策 硬化肉盛を行った部分は、常温では、伸びがほとんどない為、肉盛補修する前に、溶接物全体を加温し、熱歪の緩和を図る。また、溶接後も急冷を避け、保温箱などに入れ、時間をかけて冷却する。
