## 溶接トラブル 20. チタン合金溶接部の高温塩化物による応力腐食割れ

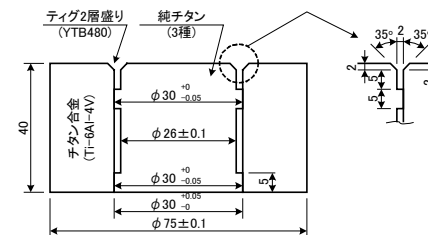
図1 試験片の詳細

チタン合金 (Ti-6Al-4V) + 純チタン (3種) の溶接拘束割れ試験片 (溶加棒YTB480) を製作し、溶接のまま及び応力除去熱処理 (725℃ x 1時間・真空焼鈍) をしたものについて、環境条件と試験温度における割れ感受性を調査した。

環境条件：Cl<sup>-</sup>付着 有り・無し

試験温度：420℃大気中

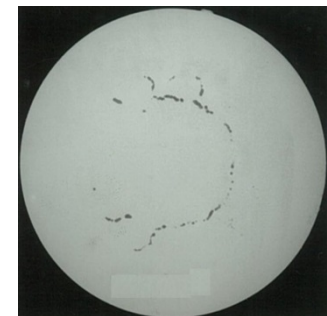
・原因 高温塩化物環境におけるチタン合金の応力腐食割れが原因。

- ① 溶接のままでCl<sup>-</sup>付着無しでは、割れは発生しない。
- ② 溶接のままでCl<sup>-</sup>付着有りでは、割れが発生する。
- ③ 応力除去熱処理したものでは、Cl<sup>-</sup>が付着しても割れは発生しない。
- ④ 応力腐食割れは異材溶接が直接原因ではない。

写真1 塩化物付着  
420℃ x 24hr

・対策 チタン合金 (Ti-6Al-4V) と純チタン (3種) との異材溶接継手を溶加棒YTB480にて溶接し、溶接後熱処理を行う。熱処理は725℃ x 1時間・真空焼鈍とする。
