## 溶接トラブル 5. 多層盛り溶接でブローホールが発生

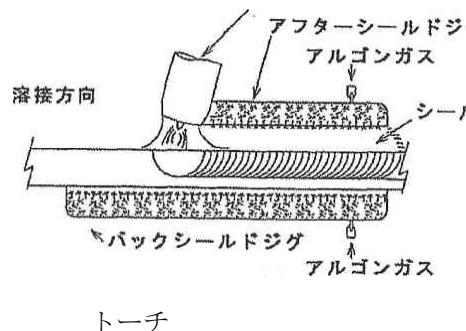
・原因 チタンは熱伝導度が悪いので、溶接当初は母材が加熱されていないのでテンパーカラーは付着しないが、溶接後半部以降になるとビード表面にテンパーカラーが付着する、それが累積して酸化物としてブローホールの発生原因になったものと思われます。

テンパーカラー付着

・対策 初層溶接後、常温まで冷却されたところで、ワイヤブラシで溶接ビード表面のテンパーカラーを研磨し、アセトンで表面の汚れ、開先内の塵埃などを除去した後、溶接を行う。

溶接後のシールドガスのみでは冷却されないので、アフターシールドボックスを出たところで、母材部を水で冷却してやればテンパーカラーの付着がなくなり防止されます。
