・事例 ジルコニウム (Zr702¹⁾)とチタン(2種)の異材継ぎ手部の溶接金属で異常酸化が生じた。

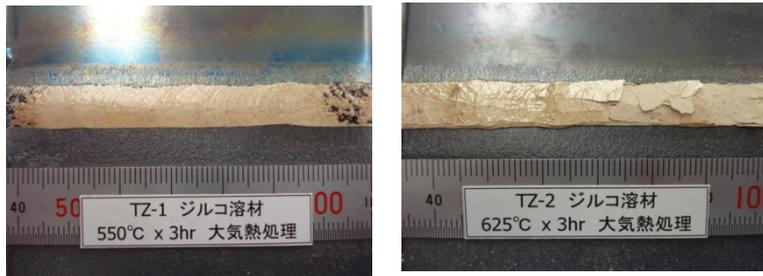
写真1 異常酸化の写真

・原因 ジルコニウム (Zr702) とチタン (2種) の異材溶接をジルコニウム (Zr702) の溶加棒にて溶接を行った。

溶接まま (As Weld) では良好な溶接継手が得られたが、550°Cおよび625°Cの大気中応力除去熱処理を行ったところ、溶接部の表面が異常酸化によって白色スケール化した。

ジルコニウムの溶加棒を使用すると溶接金属組成がZr 70~90%程度となり、大気中500°C以上では異常酸化する。

・対策 溶加棒はチタン (YTB340) を用いて溶接を行う。

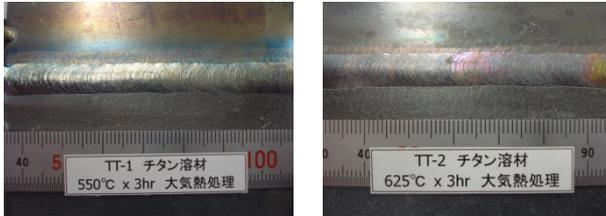
写真2 チタン溶材使用時の写真
