溶接ビード強加工後の曲げ割れ発生

キーワード 加工、研磨、曲げ割れ

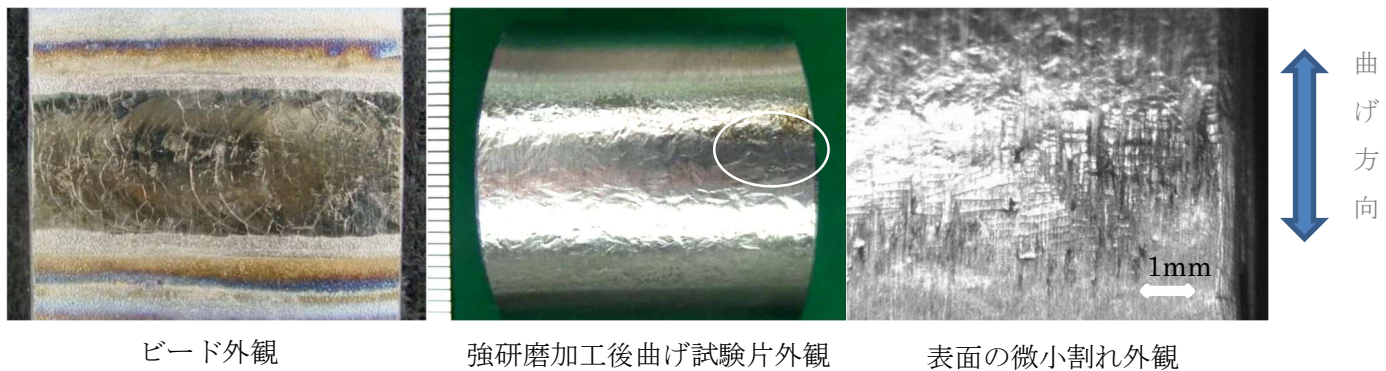
図1 強研磨加工材

チタン板(2種 TP340 t=3mm)にティグのなめ付溶接(オンビード溶接)を行い溶接後にビードに過加重研磨(#80)を加え、板厚の4倍の半径(4tR)の曲げ加工を行ったところ曲げ方向に直角な微小割れが発生した。(図1)

溶接ビード研磨時(#80)の過加重によりビード表面が加工硬化し(図3)曲げ加工時に微小割れが発生した。

- ① 溶接部の研磨は過加重で行わない。
- ② 溶接部に打撃等の衝撃を加えない。

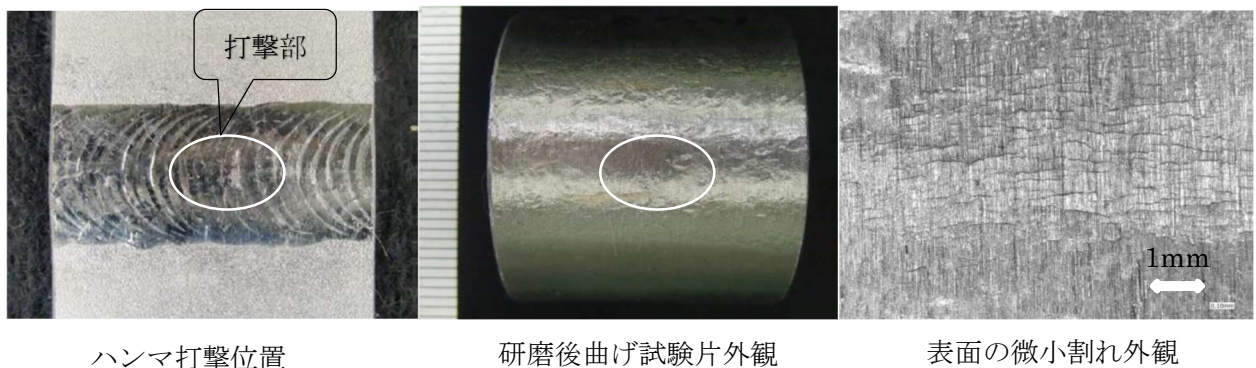
図2 ハンマ打撃(丸頭部)材

確認のため溶接部をハンマの丸頭部で軽く打撃した試験片を作成し、曲げ試験を行ったところ打撃部に同様な微小割れを確認した。(図2)

同様にハンマ打撃材でも打撃部が加工硬化し曲げ加工時に微小割れが発生した。
