(2) グラインダで裏はつりしたことによるポロシティ発生

キーワード 裏はつり, グラインダ, ポロシティ(ブローホール)

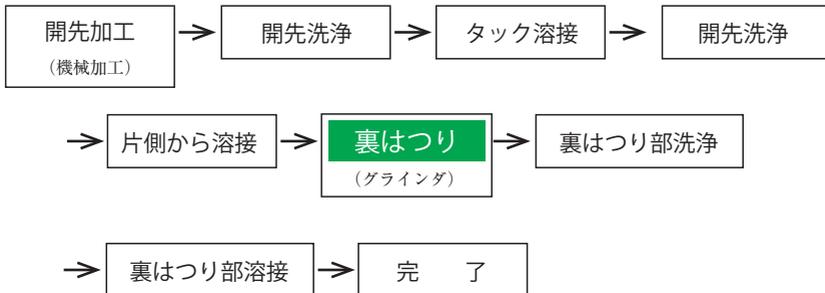
図2 両側突合せ溶接の手順

事例における裏はつりの模式図を図1、チタン両側突合せ溶接の手順を図2に示す。また、表1にそのときの溶接条件を示す。

② タック溶接

汚れが付着しているとポロシティ（ブローホール）の原因となるので、タック溶接も非常に重要である。よって、本溶接と同様に溶接前に有機溶剤で洗浄した。

③ 洗 浄

本溶接前にも再度、洗浄を行った。

④ 溶 接

片側からティグ溶接を実施した。

⑤ 裏はつり

グラインダにて裏はつりを行った。

⑥ 裏はつり部を有機溶剤で洗浄後、裏はつり部を溶接し作業を完了した。

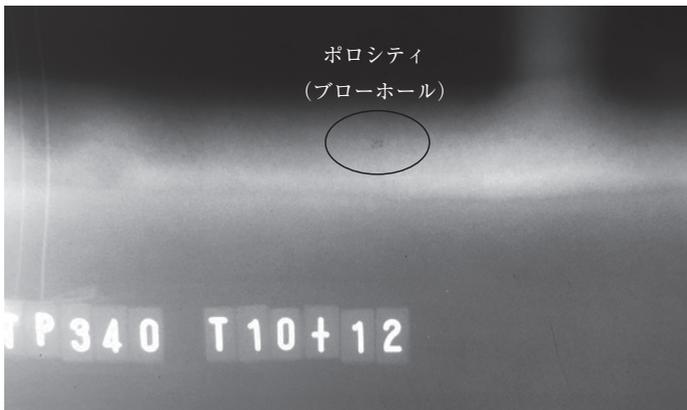
写真1 放射線透過試験結果

チタンの長手や周溶接で両側溶接のときの裏はつりをグラインダで行った。放射線透過試験(JIS Z 3108)を実施し、その健全性を評価しようとしたがほとんど不合格(3級以下)となった。

ポロシティの出現した放射線透過試験結果の例を**写真1**に示す。

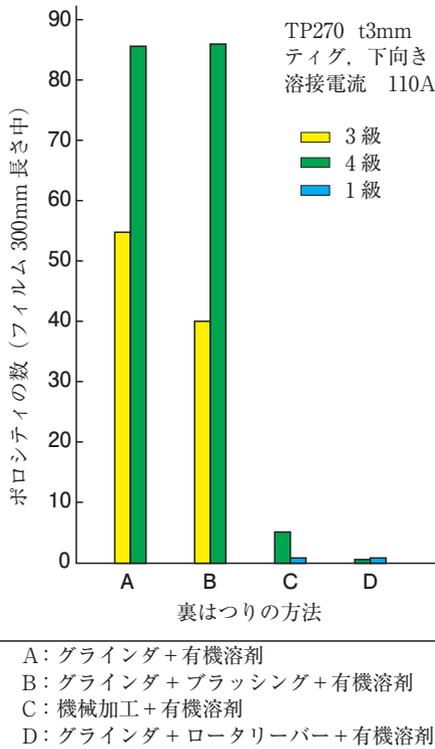
図3 裏はつりの方法がブローホールの発生に及ぼす影響¹⁾

裏はつりの方法が放射線透過試験結果に及ぼす影響を**図3**に示す。

裏はつり面の粗度と洗浄度が溶接品質に大きく影響するチタン溶接においては、機械加工で施工できない場合にはグラインダ研削による場合もある。

グラインダ研削で行った開先は面粗度も粗く表面にガス成分が入り込むのと、砥石に含まれる砥粒なども存在する。これらは一般の洗浄では除去することが困難なため、これらがポロシティの原因となる。また、研削により生じた微細なかえりも一因となる。

- ① 図3からわかるように裏はつりを行うときは超硬チップを用いた回転工具(例えば、ロータリーバー)などを使用することが基本である。
- ② グラインダにて裏はつりを実施した場合、被溶接箇所には砥石の砥粒などが入り込み、溶剤による洗浄では完全に除去することが困難である。
