・事例 石油精製工場で使用している蒸留精製ガスのコンデンサー管の外面に堆積した付着物の下部が腐食した。

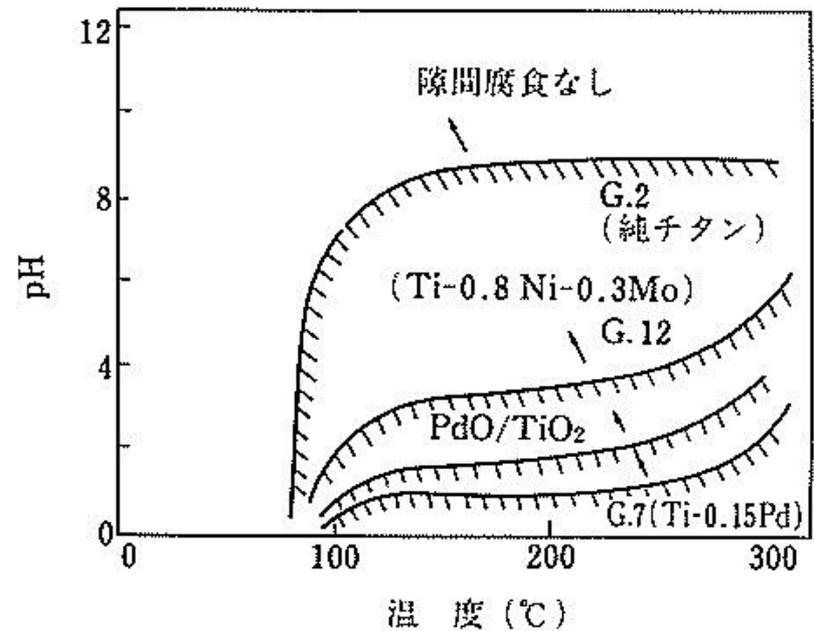
飽和食塩水中における各種チタン材の隙間腐食発生限界温度と pH

防止対策としては塩化物が堆積しないような設備構造の工夫をするか、定期的に堆積物を洗浄除去することが有効です。より確実に期すためには表面処理 (PdO/TiO_2) や耐隙間腐食合金 ($\text{Ti}-0.15\text{Pd}$, $\text{Ti}-0.8\text{Ni}-0.3\text{Mo}$ など) の使用を推奨します。
