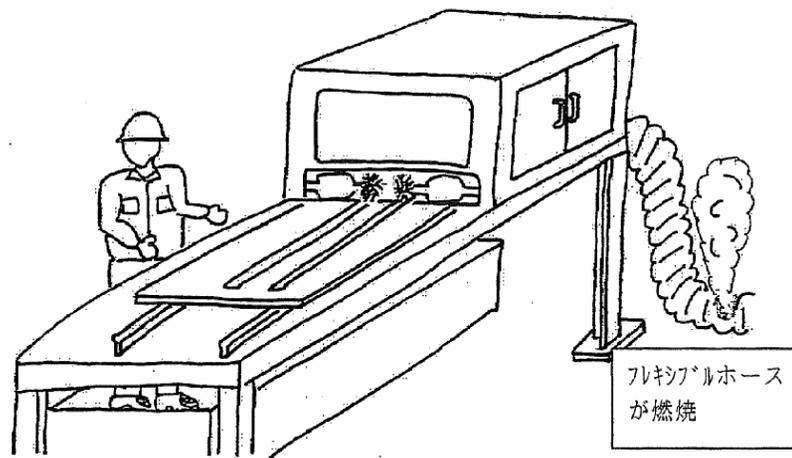
・事例 右図の様にチタン板をベビーサンダー（SUS製ワイヤーバフ）で研磨中、集塵機への樹脂製フレキシブル配管内部に堆積していた研磨粉がワイヤーバフからの火花を吸引し着火。集塵機及び研磨台からフレキシブルホースを外し、そのまま放置燃焼させた。

・原因 いた
フレキシブルホースの内部にチタン粉が堆積していた
ワイヤーバフからの火花を吸引した

・対策 研磨粉が堆積しないよう使用後に清掃。
堆積状況が見えるように透明フレキシブルホースを採用。
フレキシブルホースの間に鉄製水槽を設置。
