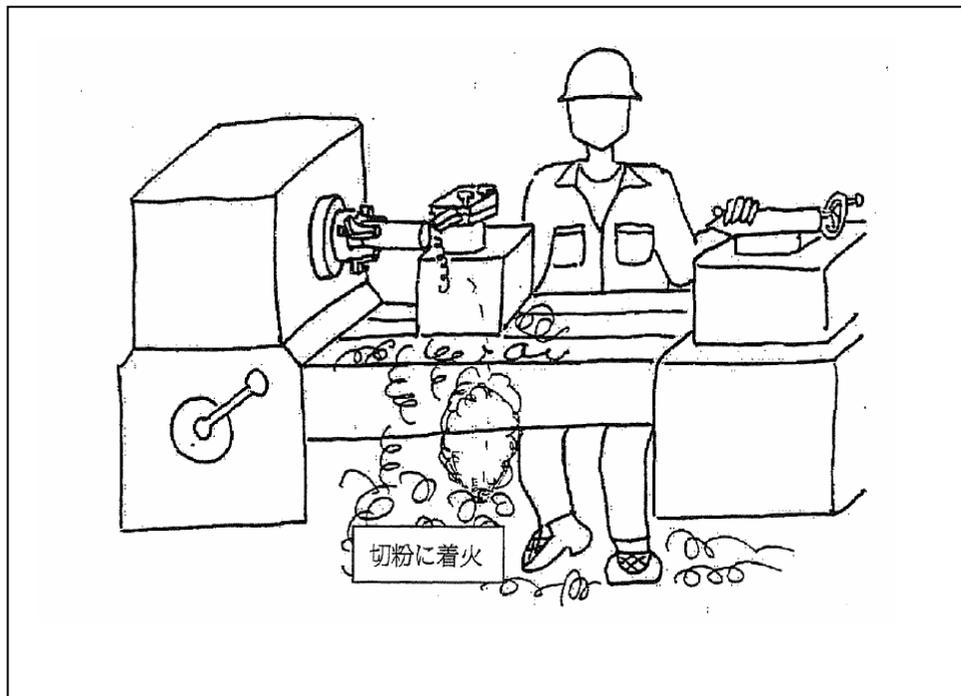
・事例 右図の様に純チタン丸棒を旋盤にて仕上加工中、バイト刃先から切削中の切粉へ引火した。引火した切粉が作業者の足元に堆積していた細切粉に落ちたため延焼した。作業者は慌てて切粉を去除しようとしたが、作業服へ燃え移り足部を火傷した。切粉燃焼時の対応として機械横に消火砂を用意してあったが、燃焼が速く慌ててしまった。

・原因 切削工具の刃先から切削中の切粉へ引火した。旋盤周囲に切粉が堆積していた。

・対策 最適切削加工条件の設定。
切削後の切粉は堆積しないよう定期的に清掃。
